# LAUKAAN PERNASAARI KULTTUURIYMPÄRISTÖSELVITYS

päivitetty 08/2022

**TILAAJA**  
**LAUKAAN KUNTA**

**TENGBOM OY**  
Salomonkatu 17 A  
00100 Helsinki

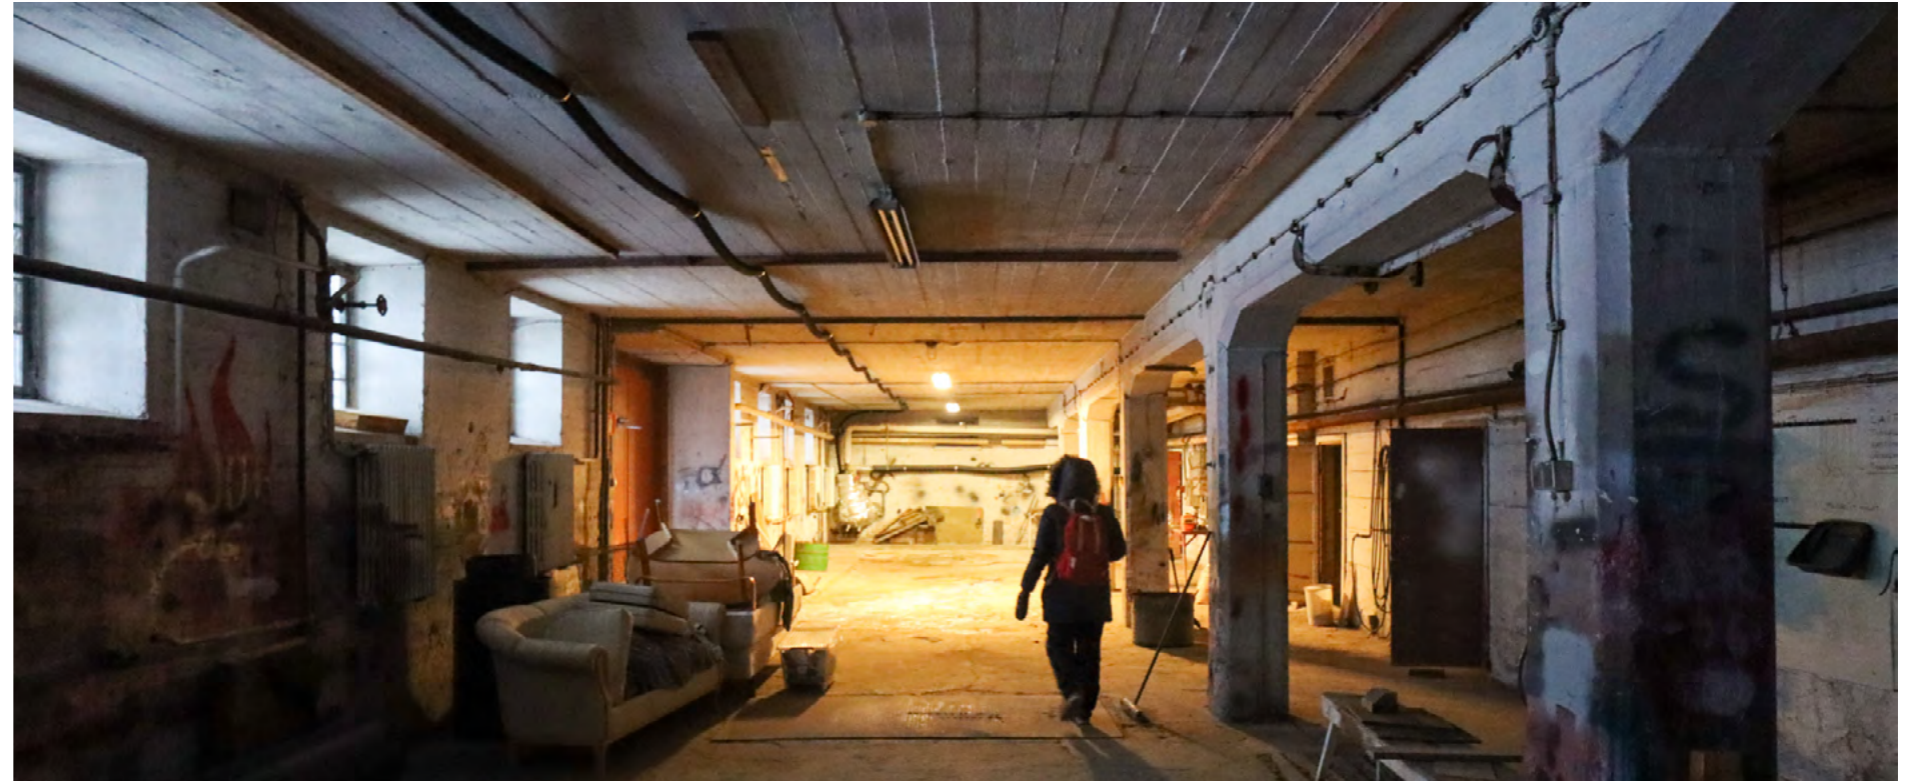
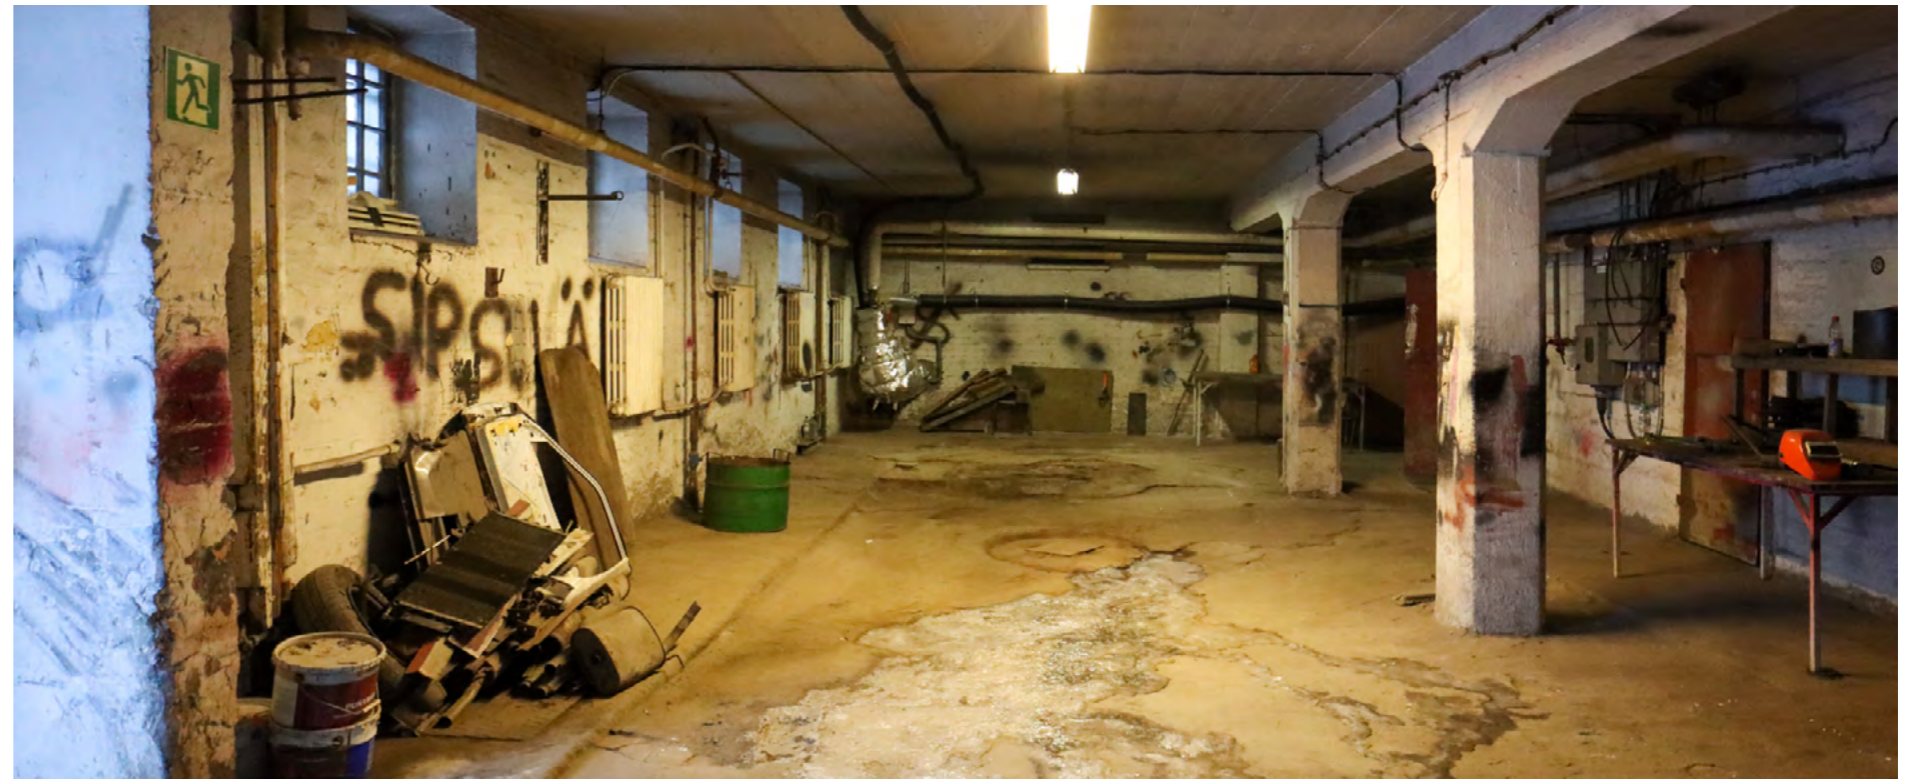
*Kuvat. Entisen sementtivalimon tiloja kellarikerroksessa. Kellariin on valunut vettä, joka on jäänyt lattialle.*

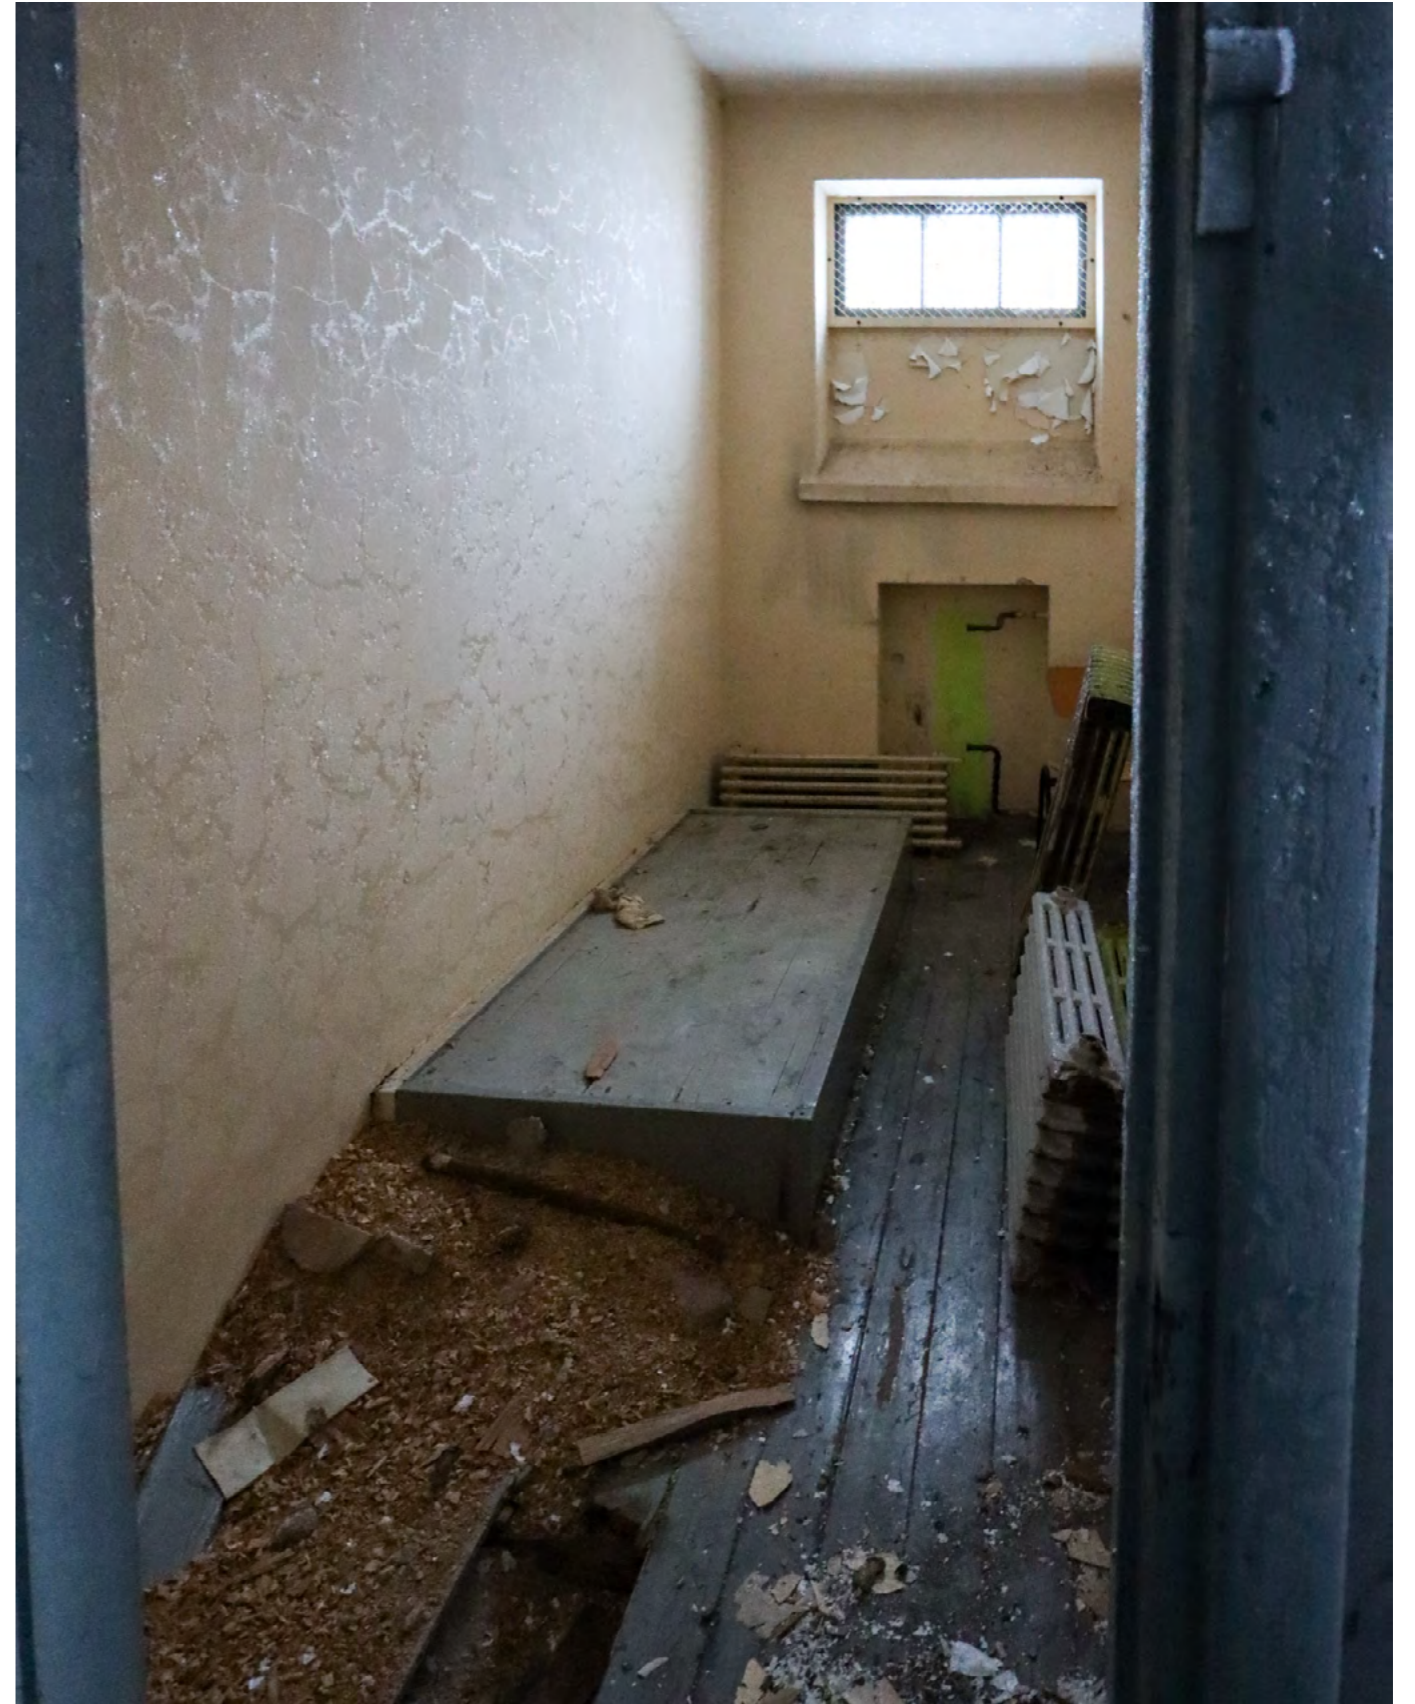
Kuvat. Leppäniemi on ollut pitkään vailla käyttöä ja sisätilat ovat huonossa kunnossa. Ylhäällä vasemmalla: Osa ikkunoista on rikki. Alhaalla vasemmalla: Kaksi eristysseiliä on yhdistetty yhdeksi huoneeksi. Maali on suurimmassa osassa rakennusta hilseillyt irti seinistä. Oikealla: Lattia on revitty auki yhdessä eristysseileistä.

Leppäniemen tulevaa käyttöä suunniteltaessa on rakennuksen kunnan lisäksi tärkeä pohtia, mikä käyttö on rakennukselle tarkoituksenmukaista. Sisätiloista suositellaan ainakin porrashuoneiden säilyttämistä ja kunnostamista. Myös eteinen sisäpihan puolella kolmelle sivulle aukeutuvine nelipeilisten ovineen on hieno tila ja sisäänkäynti rakennukseen. Lisäksi voidaan pohtia, halutaanko esimerkiksi yksi sivusiipien eristyselleistä säilyttää muistuttamassa rakennuksen historiasta. Keskeistä on, että rakennuksen jatkokäyttöä suunniteltaessa otetaan teknisten rajoitusten lisäksi huomioon rakennuksen ominaispiirteet ja pyritään säilyttämään rakennuksen alkuperäisiä piirteitä ja materiaaleja niiltä osin kuin se on mahdollista. Jos rakennus päädytään kunnostamaan uuteen käyttöön, olisi suunnitelman tueksi hyvä laatia tarkempi Leppäniemestä tarkempi rakennushistoriallinen selvitys sekä korjaussuunnitelma.
