# LAUKAAN PERNASAARI KULTTUURIYMPÄRISTÖSELVITYS

päivitetty 08/2022

**TILAAJA**  
**LAUKAAN KUNTA**

**TENGBOM OY**  
Salomonkatu 17 A  
00100 Helsinki

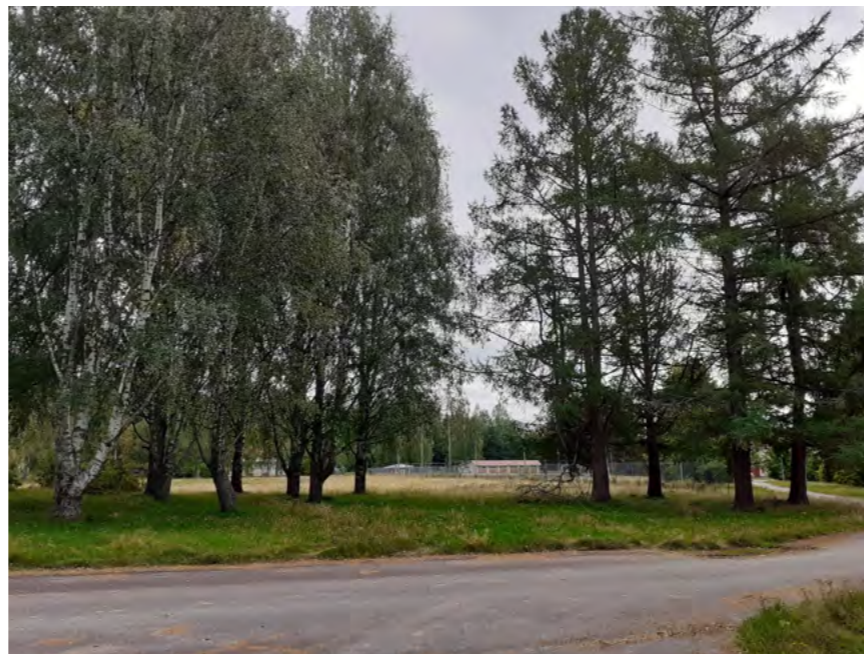
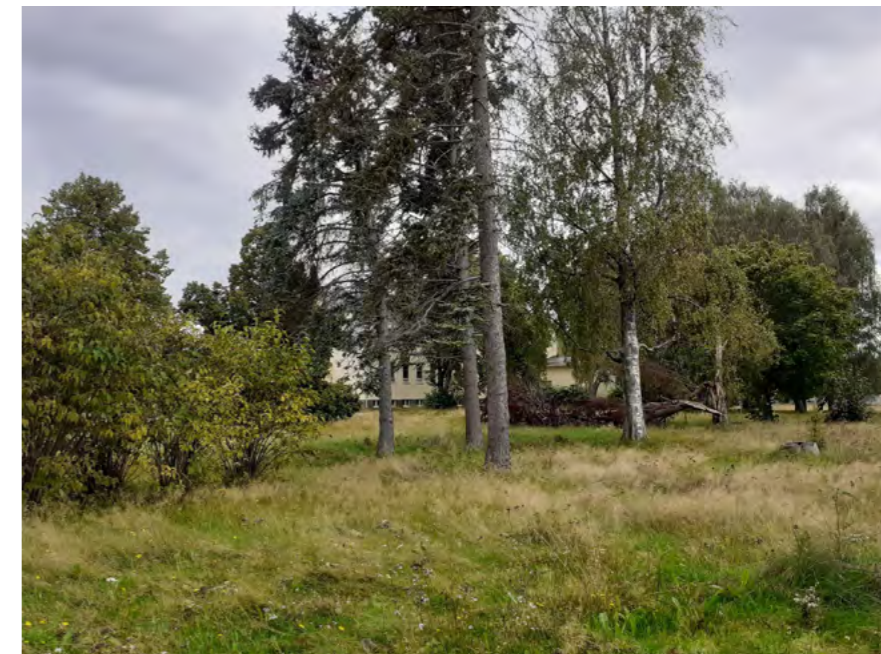
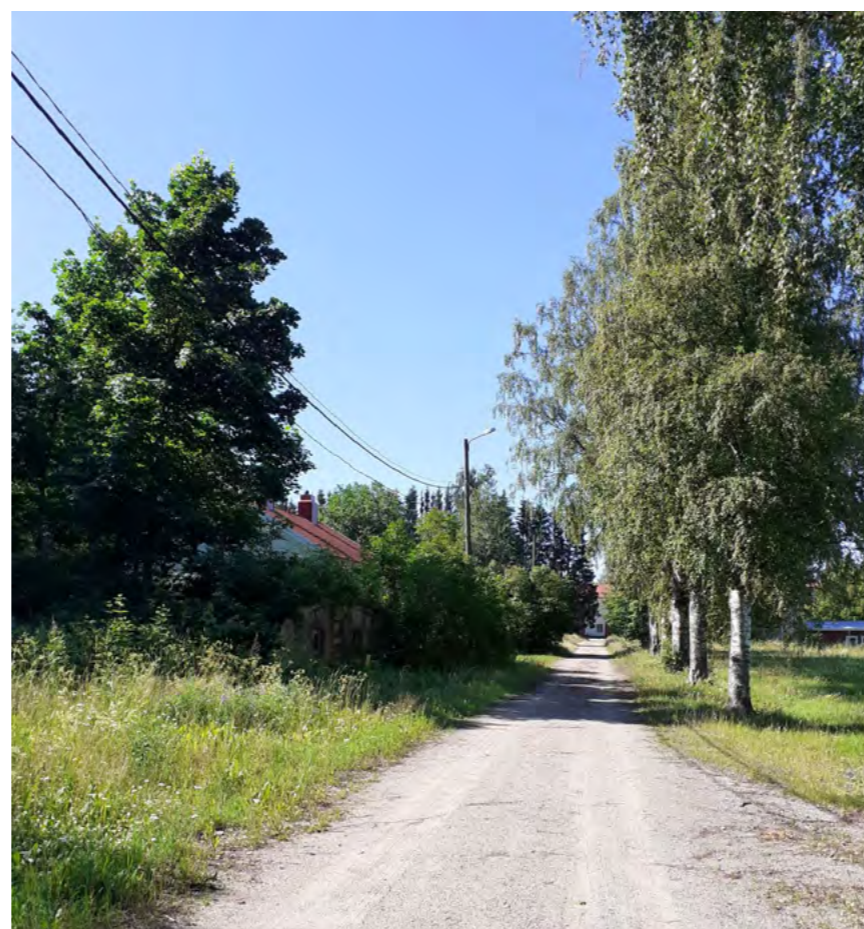
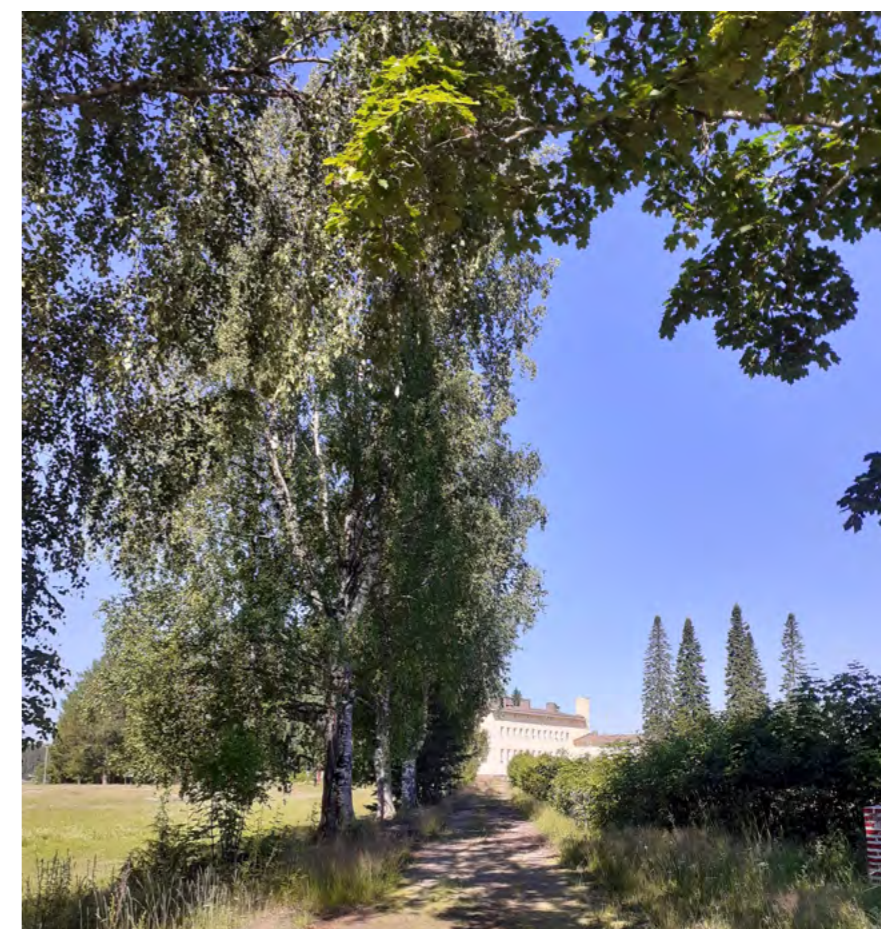
*Kuvat. Pernasaaren alueella kasvaa kookasta ja vanhaa puustoa, joka on arvokasta kulttuuriympäristön ja ekologian kannalta. Teiden varsilla yleisin puu on koivu (kuvat alarivissä). Alueella on jonkin verran huonokuntoista puustoa, joka tulisi poistaa (pihdat kuvassa oikealla ylhäällä). Kuvat Laukaan kunta.*

tettavaksi suositeltavia puita ovat Johtolan edessä olevalla niittyaukealla kasvavat pihdat (3 kpl). Samalla alueella on myös muutama kohtalaisen huonossa kunnossa oleva lehtikuusi, joiden kuntoa tulisi seurata. Rantalan pohjoispuoleisella niityllä ja Kukkolan rakennuksen kulmalla kasvaa myös sembramäntyjä, joiden latvuksesta yli 1/3 on kuollutta. Nämäkin puut suositellaan poistettavaksi samalla.

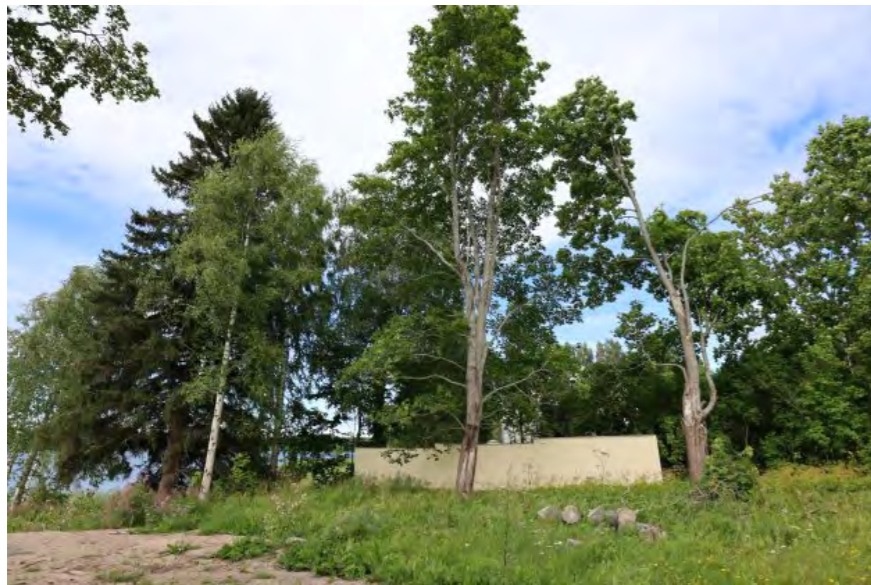
Leppäniemen ja Linnankorvan välissä on kaksi huonokuntoista vaahteraa, jotka suositellaan kaadettavaksi pikimmiten. Muita pois-

*Kuva. Leppäniemen ja Linnankorvan välissä kasvavat kaksi huonokuntoista vaahteraa tulisi kaataa ensitilassa.*

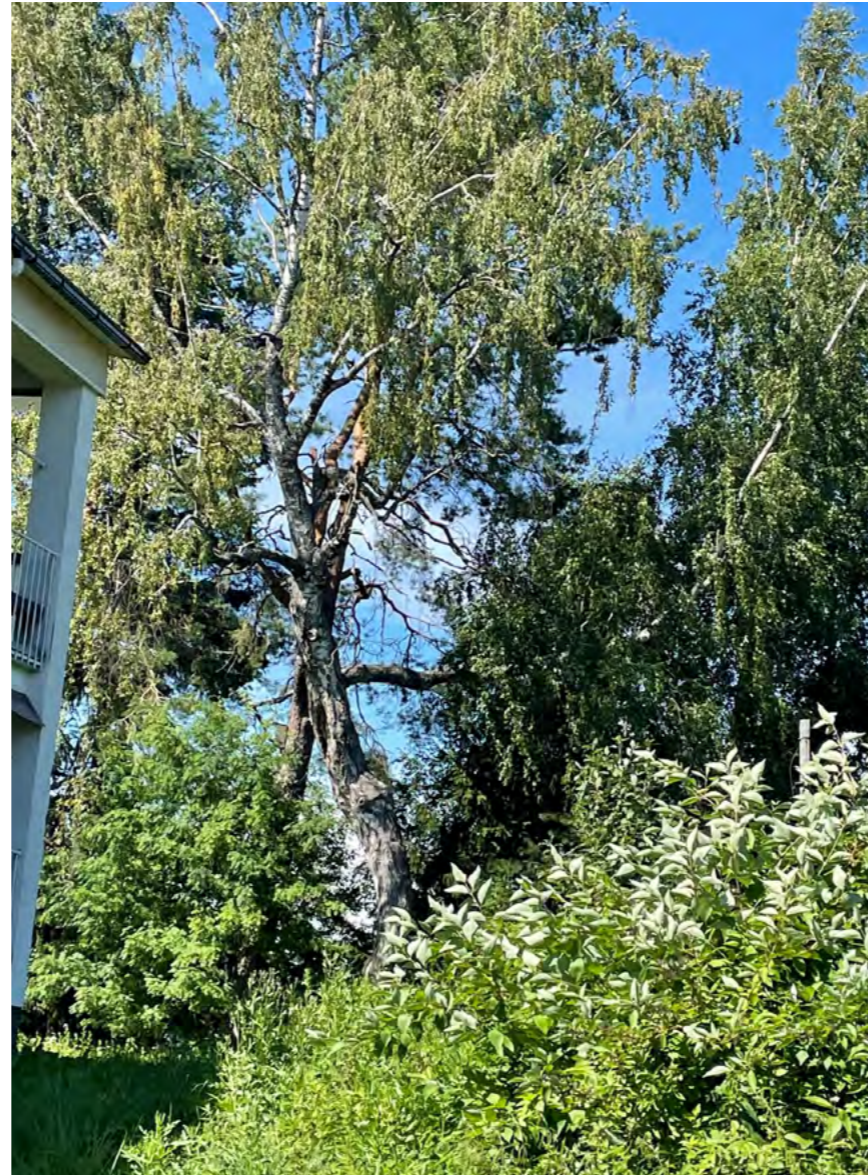
Alueen rantapuusto on pääosin hyvässä kunnossa. Kotilan takana alueen luoteisosassa rantapuuston joukossa on ainakin yksi huonossa kunnossa oleva koivu sekä sembramänty, jotka suositellaan kaadettavaksi. Rantapuuston elinvoimaisuutta voidaan parantaa ja kapeita näkymälinjoja järvelle avata karsimalla huonokuntoisia puita ja tiheimpiä risukkoja (pienikokoisia lehtipuita ja vesakkoa) rannasta. Leppäniemen rannasta on kaadettu puustoa, mikä tekee rantavyöhykkeestä paljaan. Yksi isokokoinen kuusi on leikattu alaoksistaan kokonaan paljaaksi, mikä saattaa vaikuttaa sen elinvoimaisuuteen tulevaisuudessa. Biodiversiteetin lisäämiseksi rantavyöhykkeelle olisi hyvä istuttaa uutta puustoa.

*Kuva. Kuvassa pohjoisrannassa Kotilan takana kasvava huonokuntoinen koivu. Lähempänä siltaa on myös kuiva sembramänty. Nämä puut voidaan poistaa.*

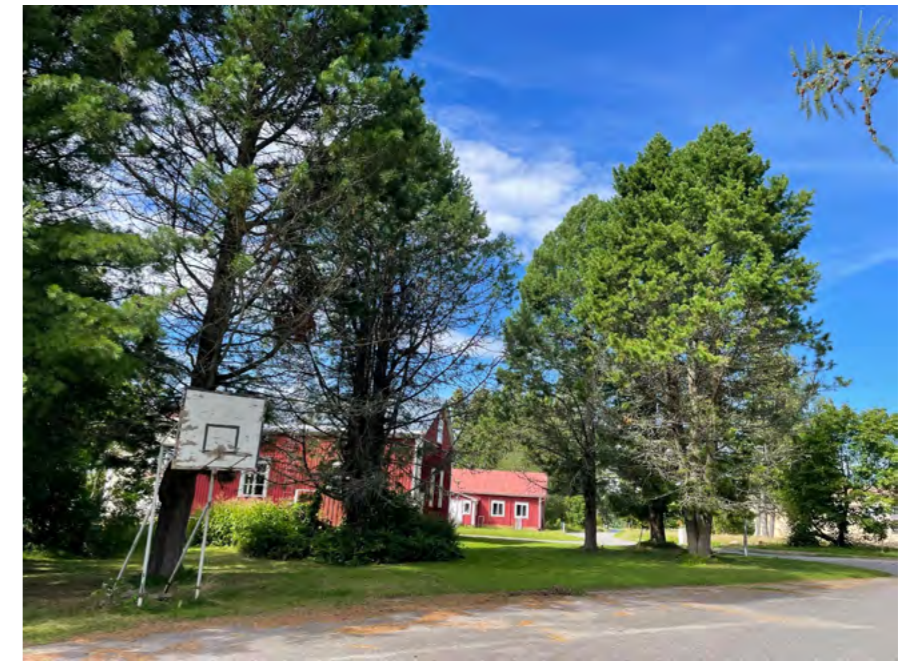
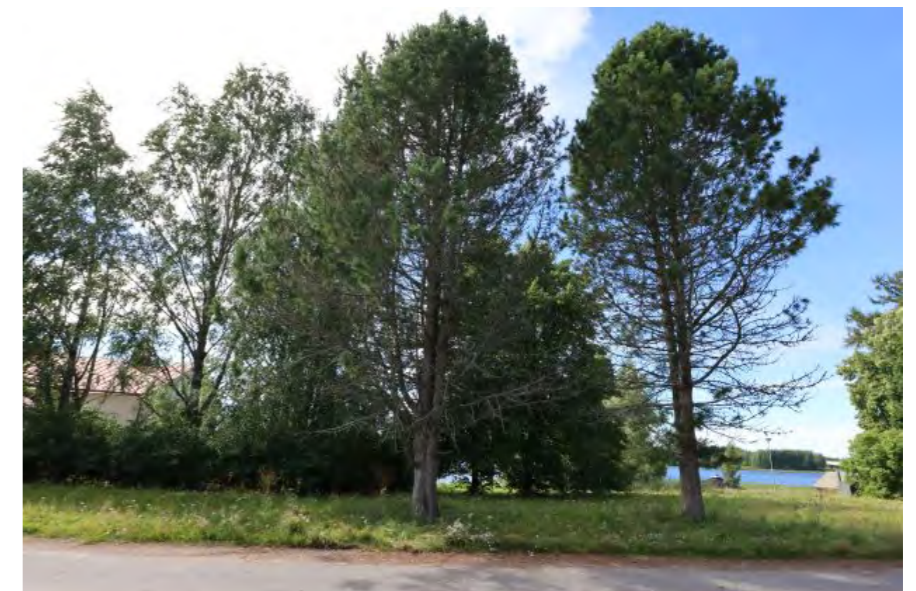
*Kuva. Yllä olevassa kuvassa Kukkolan ympäristössä kasvavia ränsistyneitä mäntyjä. Rakennuksen kulmalla ja koripallokorin takana kasvavat sembrat suositellaan poistettavaksi. Alapuolella olevien mäntyjen lehvästöstä yli 1/3 on kuollutta. Nämä puut voidaan poistaa.*

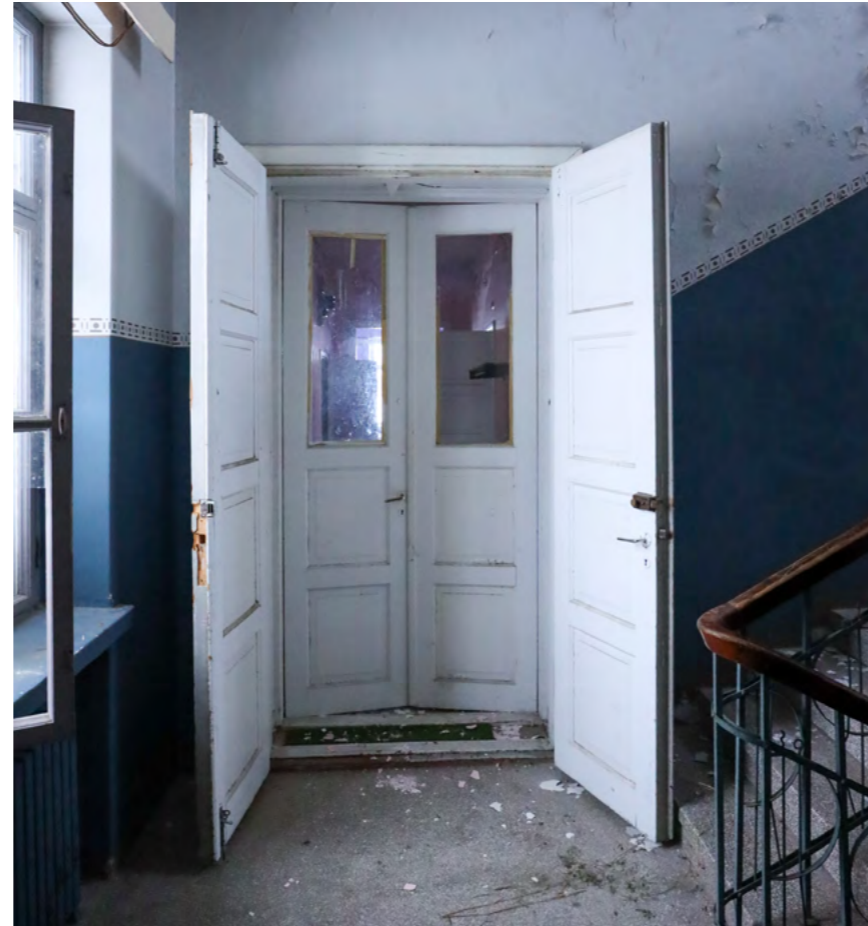
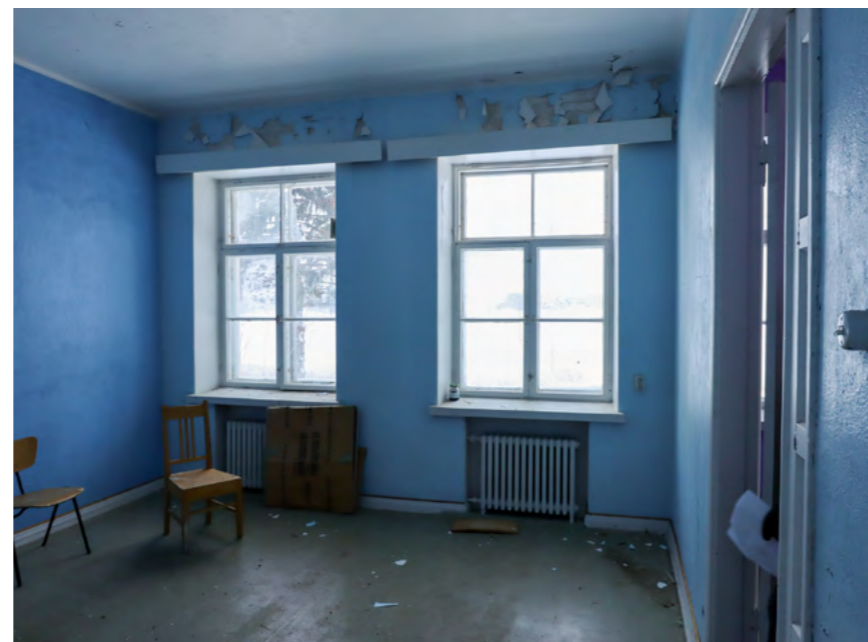
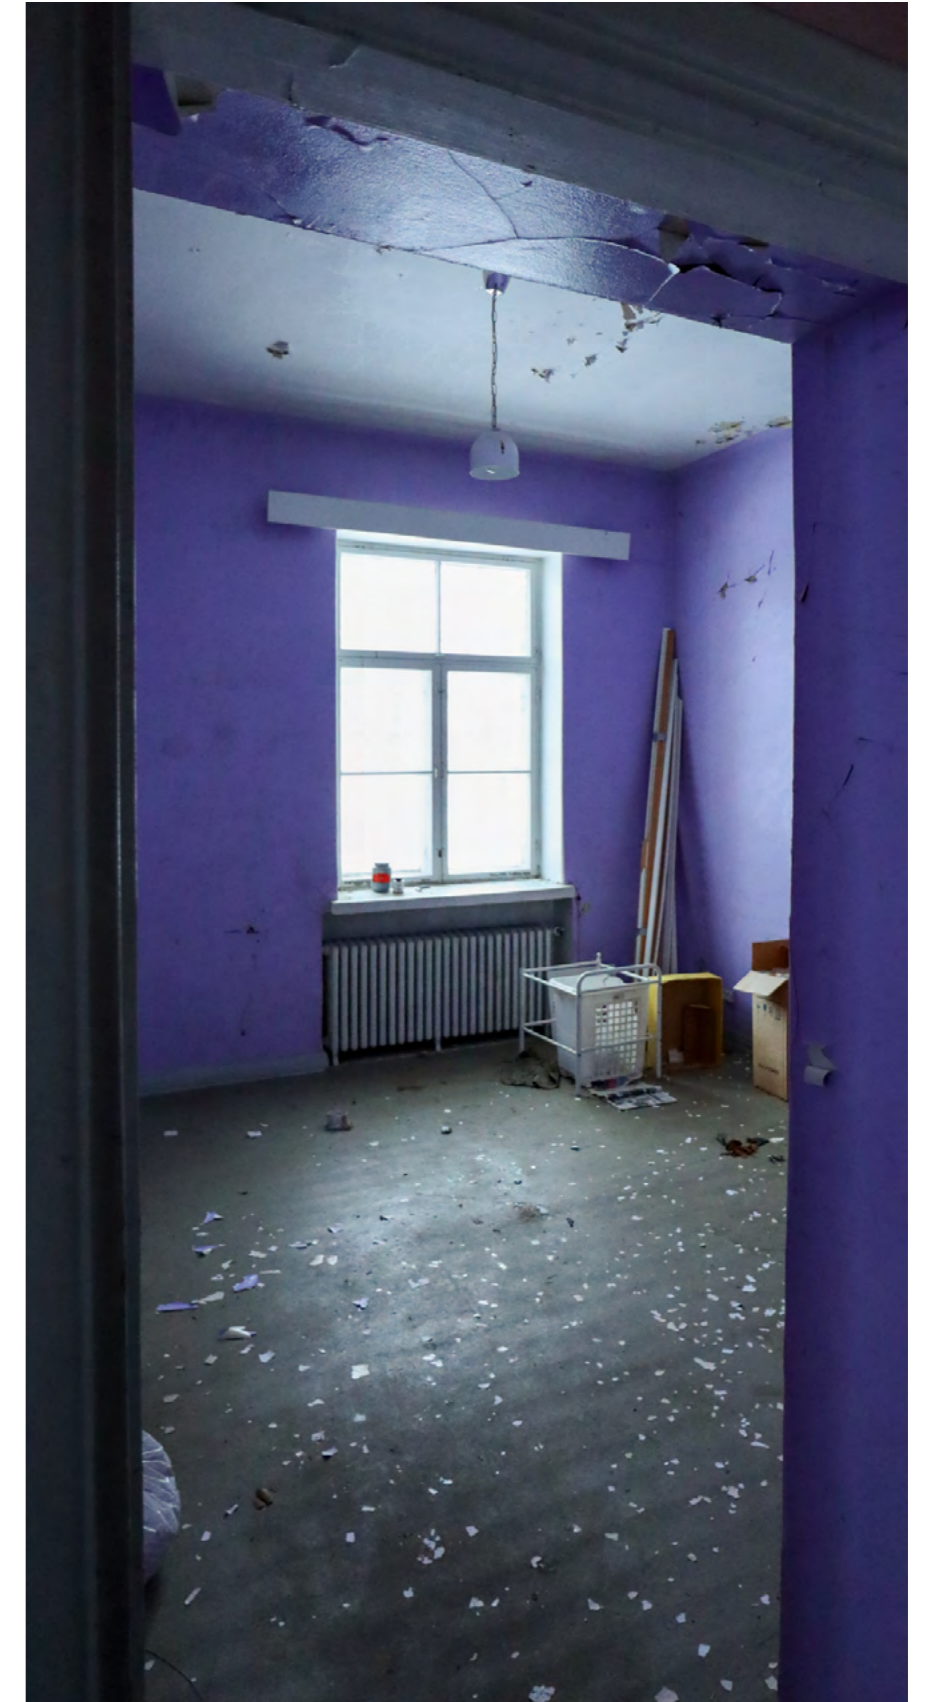
Ensimmäisessä kerroksessa on lattiassa samanlainen vinyylipohjainen laatta kuin ylemmässä kerroksessa tai muovimatto. Lattialistat ovat säilyneet osassa tiloja, joissakin huoneissa lattialista on vaihdettu yksinkertaisempaan malliin. Alakattoa ei tiloissa ole. Luokkahuoneessa on säilynyt leveä, yksinkertaisen koristeellinen kattolista. Valaisimet ovat pääasiassa loisteputkivalaisimia. Myös ensimmäisessä kerroksessa seinämaalit ovat kuoriutuneet pois. Seiniä on maalattu kirkkailla väreillä ja mitä ilmeisimmin vääränlaisilla, hengittämättömillä maaleilla.

*Kuvat. Vasemmalla ylhäällä: 1. kerroksessa on monia vanhoja peliovia. Vasemmalla alhaalla ja oikealla: Huoneita on muokattu purkamalla ja rakentamalla väliseiniä. Seiniä on maalattu kirkkailla väreillä. Alkuperäiset suuret puuikkunat ovat säilyneet.*

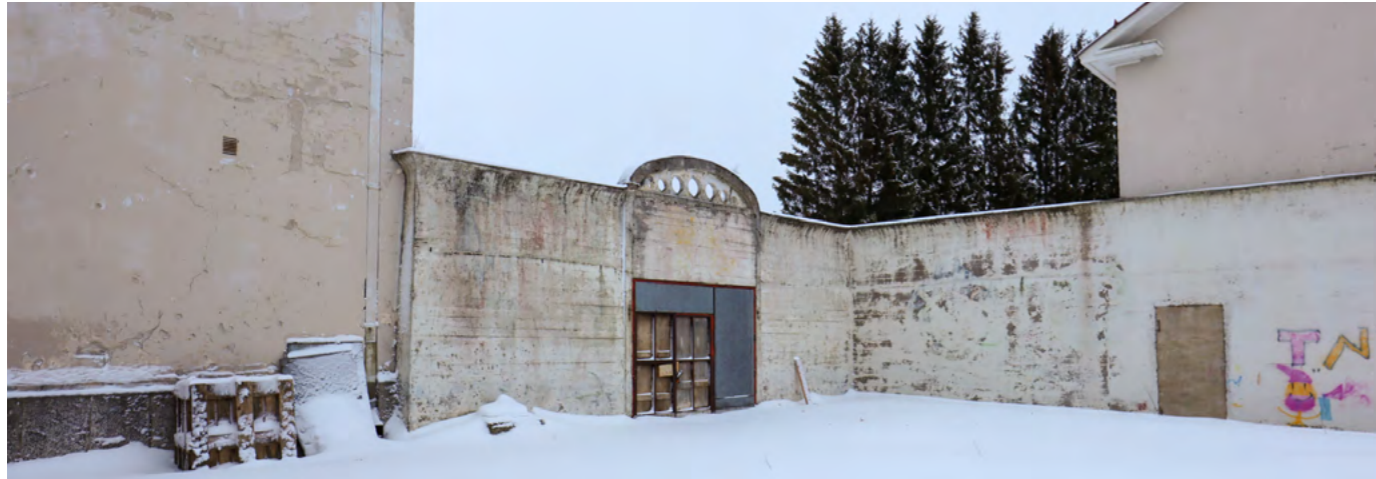
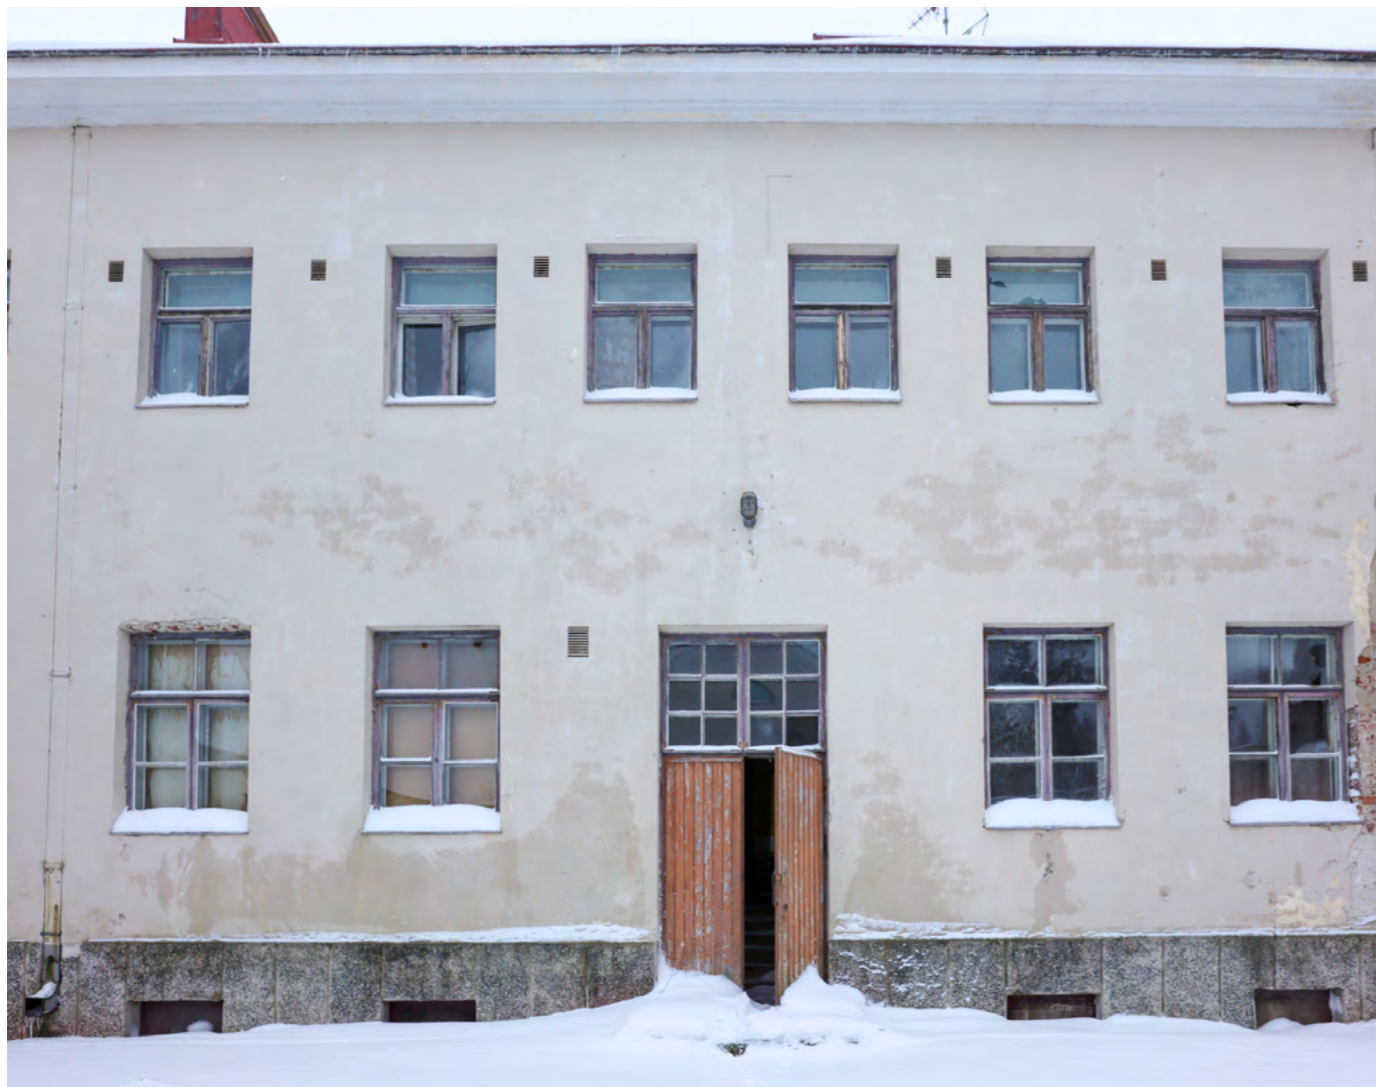
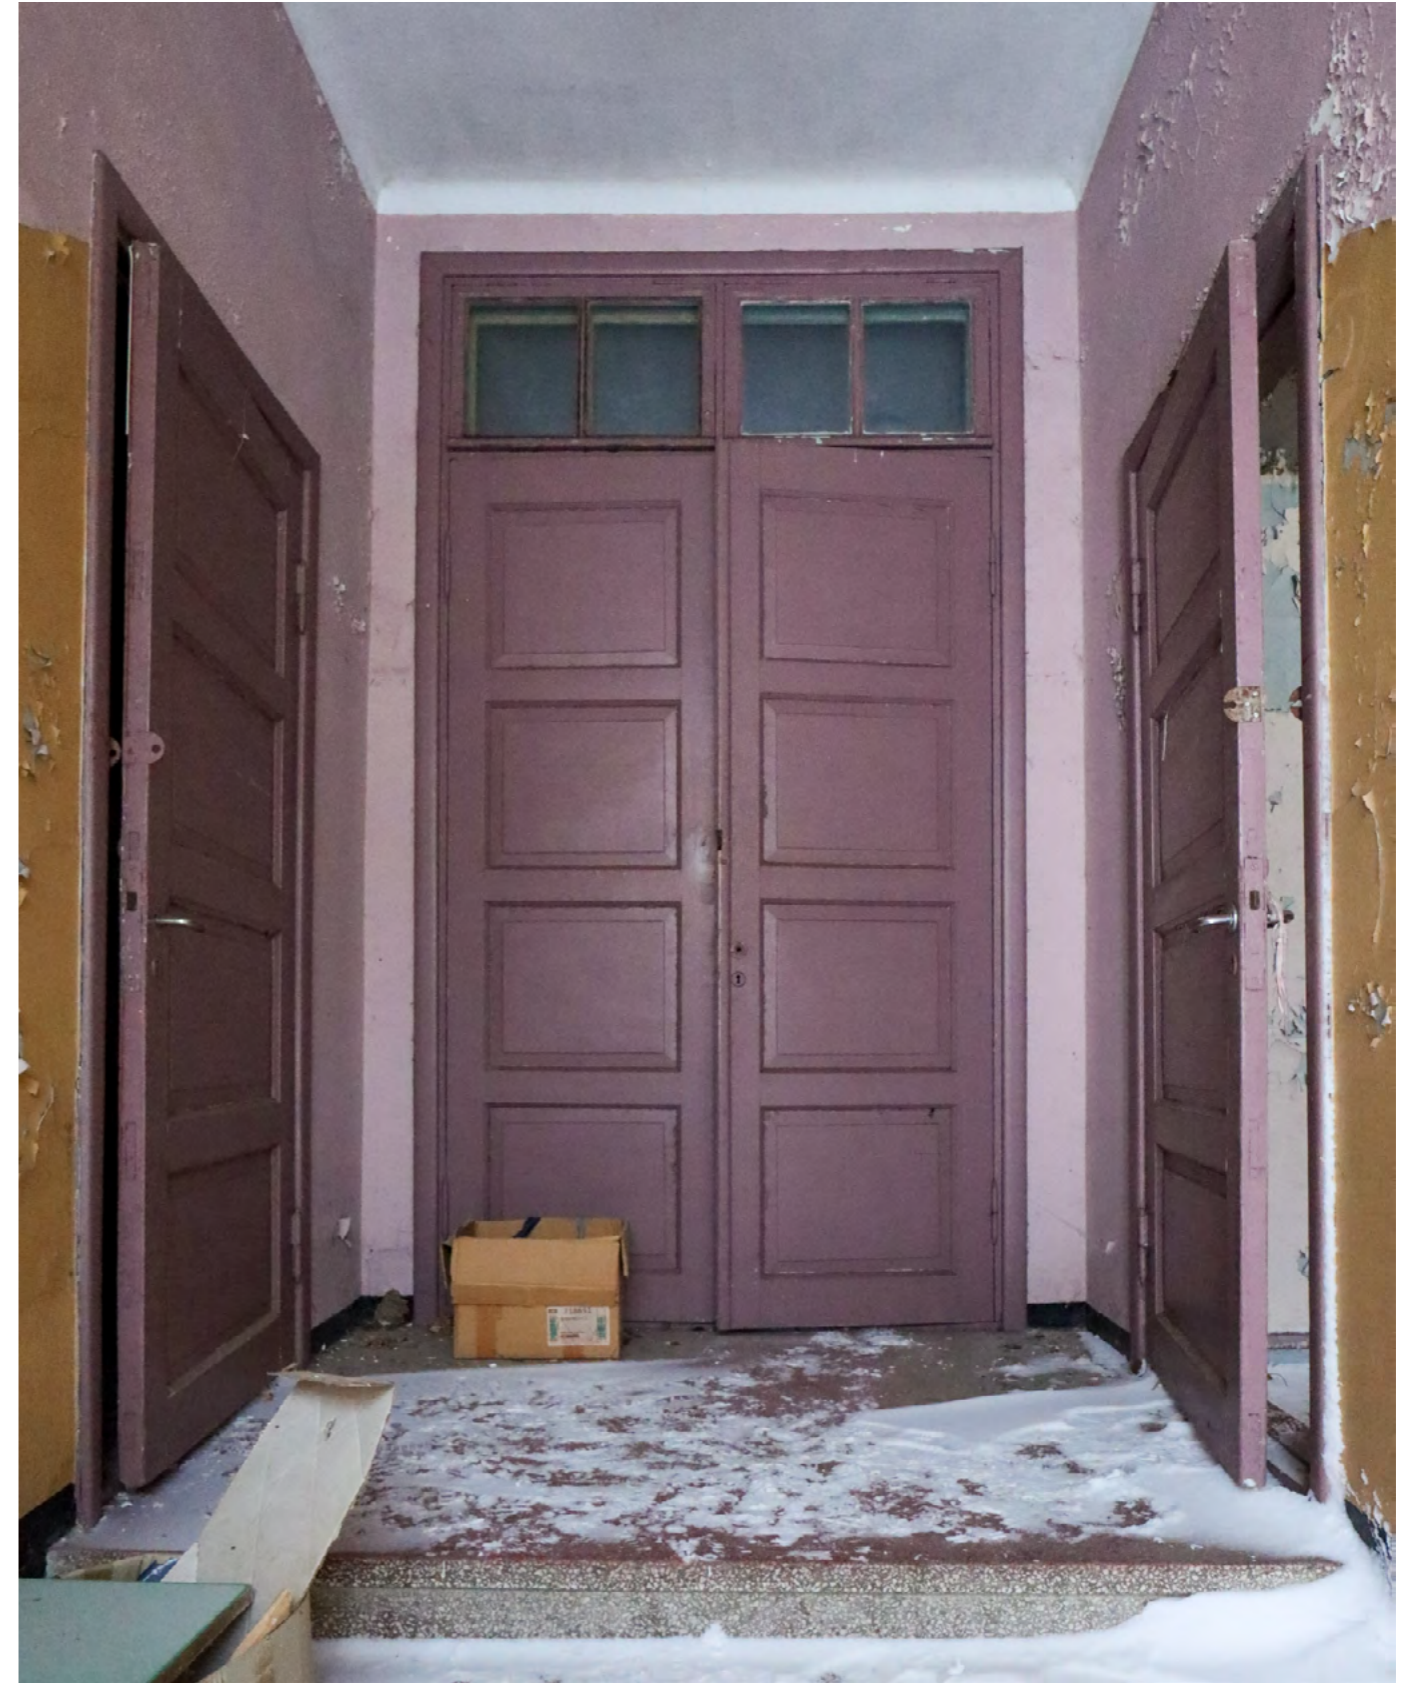
*Kuvat. Vasemmalla ylhäällä: Leppäniemen sisäpiha on ympäröity muurilla. Portti koristeaiheineen johtaa pihalta pois. Vasemmalla alhaalla: Leppäniemen julkisivu sisäpihalle on säilyttänyt erittäin hyvin alkuperäiset piirteensä. Oikealla: Eteiseen on satanut lunta sisään oven jäätyä auki. Eteisestä aukeaa kolme nelipeulistä ovea eri suuntiin.*

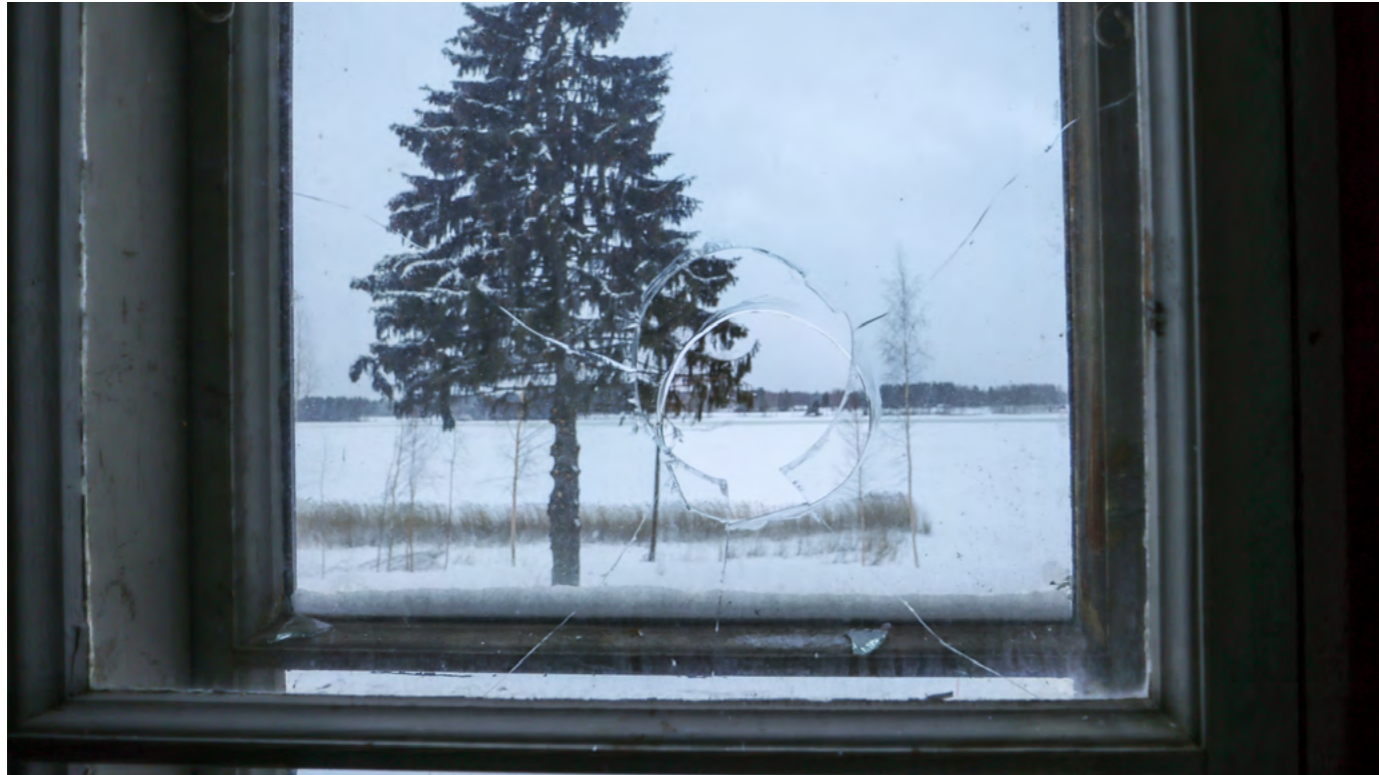
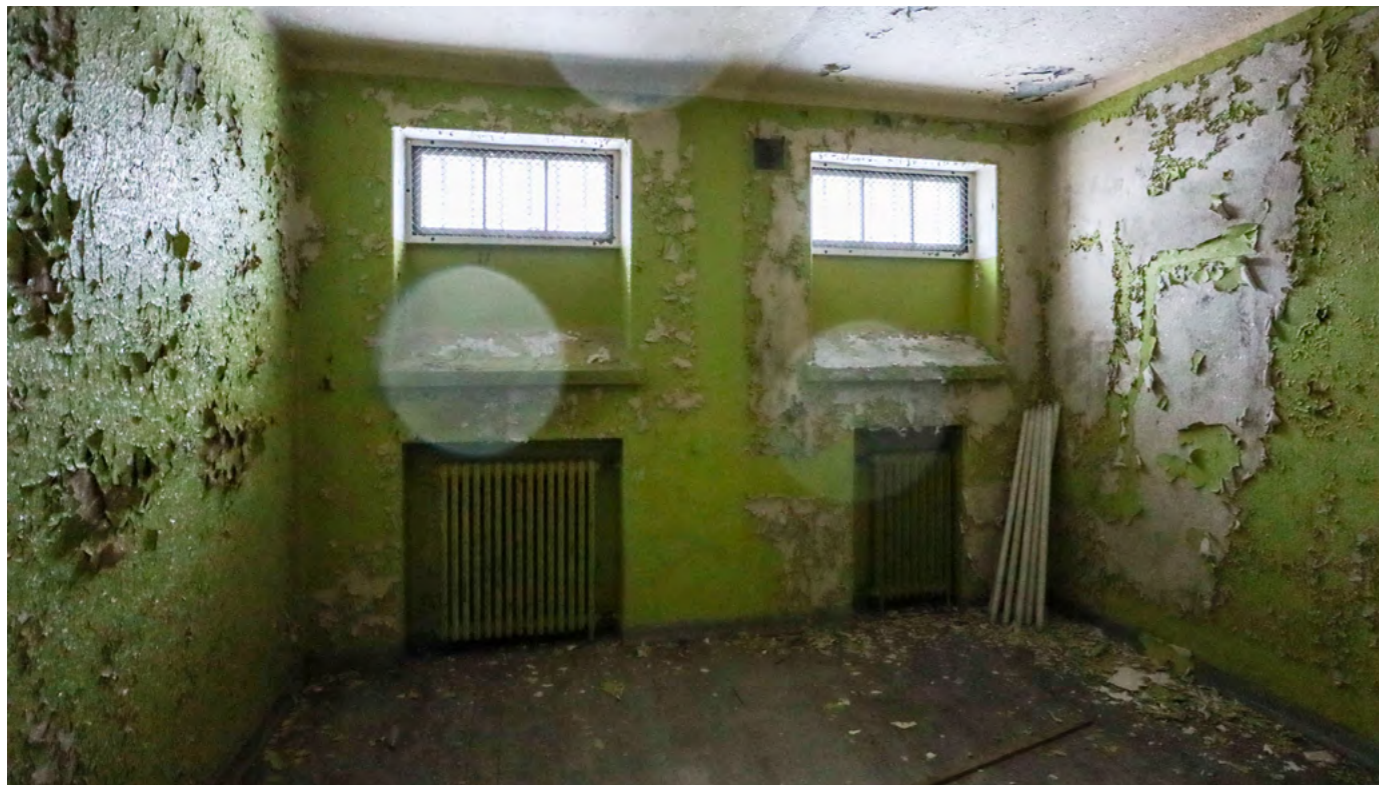
Leppäniemi on kuitenkin valitettavan huonossa kunnossa. Rakennus on ollut pitkään tyhjillään ja vailla käyttöä. Rakennuksen tilat ovat kosteita ja niissä tuntuu voimakas haju. Rakenteissa vaikuttaa olevan kosteutta ja osa ikkunoista on rikki. Lattia on joissain huoneissa revitty auki. Sisäpihalle vievä ulko-ovi oli maastokäynnin aikana auki ja eteiseen oli satanut lunta. Myös kellariin oli valunut vettä, joka oli jäänyt lattialle. Rakennuksessa vaikuttaa asustavan lintuja ja sisällä oli alueen asukkaiden mukaan kohdattu myös jänis. Leppäniemestä tulee laatia rakennustekninen kuntotutkimus, missä selviää missä kunnossa rakennus on ja missä laajuudessa se on mahdollista säilyttää ja kunnostaa. Myös asbesti- ja haitta-ainekar-toitus on tärkeää tehdä tulevaa käyttöä ajatellen.

Kuvat. Leppäniemi on ollut pitkään vailla käyttöä ja sisätilat ovat huonossa kunnossa. Ylhäällä vasemmalla: Osa ikkunoista on rikki. Alhaalla vasemmalla: Kaksi eristysseiliä on yhdistetty yhdeksi huoneeksi. Maali on suurimmassa osassa rakennusta hilseillyt irti seinistä. Oikealla: Lattia on revitty auki yhdessä eristysseileistä.

Leppäniemen tulevaa käyttöä suunniteltaessa on rakennuksen kunnan lisäksi tärkeä pohtia, mikä käyttö on rakennukselle tarkoituksenmukaista. Sisätiloista suositellaan ainakin porrashuoneiden säilyttämistä ja kunnostamista. Myös eteinen sisäpihan puolella kolmelle sivulle aukeutuvine nelipeilisten ovineen on hieno tila ja sisäänkäynti rakennukseen. Lisäksi voidaan pohtia, halutaanko esimerkiksi yksi sivusiipien eristyselleistä säilyttää muistuttamassa rakennuksen historiasta. Keskeistä on, että rakennuksen jatkokäyttöä suunniteltaessa otetaan teknisten rajoitusten lisäksi huomioon rakennuksen ominaispiirteet ja pyritään säilyttämään rakennuksen alkuperäisiä piirteitä ja materiaaleja niiltä osin kuin se on mahdollista. Jos rakennus päädytään kunnostamaan uuteen käyttöön, olisi suunnitelman tueksi hyvä laatia tarkempi Leppäniemestä tarkempi rakennushistoriallinen selvitys sekä korjaussuunnitelma.
